Probleemoplossing

Het testapparaat gebruiken

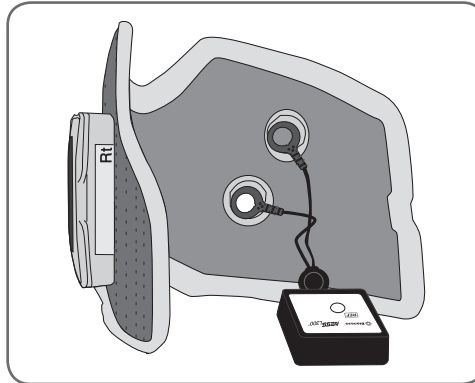
1. Sluit het testapparaat aan op de contactgaten van de FS-manchet. Zie afbeelding 11-1.

Afbeelding 11-1: Testapparaat aangesloten op de L300 FS-manchet.

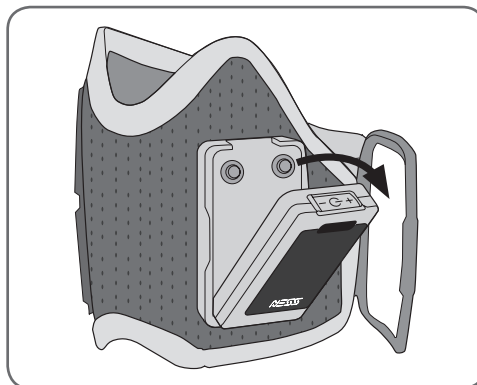
1. Verwijder L300 RF Stim-eenheid uit de houder. Zie afbeelding 11-2.

Afbeelding 11-2: De L300 RF Stim-eenheid verwijderen.

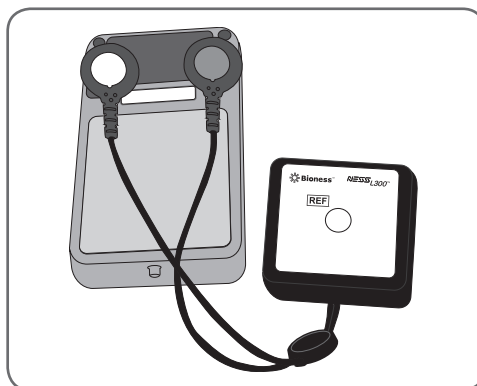
2. Sluit het testapparaat aan op de elektrische contacten op de achterkant van de L300 RF Stim-eenheid. Zie afbeelding 11-3. De aansluitingen op het testapparaat en de elektrische contacten op de L300 RF Stim-eenheid zijn van kleurcoderingen voorzien.

Afbeelding 11-3: Testapparaat aangesloten op de L300 RF Stim-eenheid.

3. Pas stimulatie toe met gebruikmaking van de stimulatietestknop of de Clinician's Programmer. De minimale intensiteit benodigd om een geluid te produceren is 10 mA.
4. Als het testapparaat zoemt, werkt de L300 RF Stim-eenheid. Het probleem kan in de L300 FS-manchet zitten. Vervang de L300 FS-manchet en sluit de L300 RF Stim-eenheid aan op de nieuwe L300 FS-manchet. Test de L300 FS-manchet opnieuw.
5. Als het testapparaat niet zoemt, kan de L300 RF Stim-eenheid defect zijn. Vervang de L300 RF Stim-eenheid of neem contact op met uw lokale distributeur.

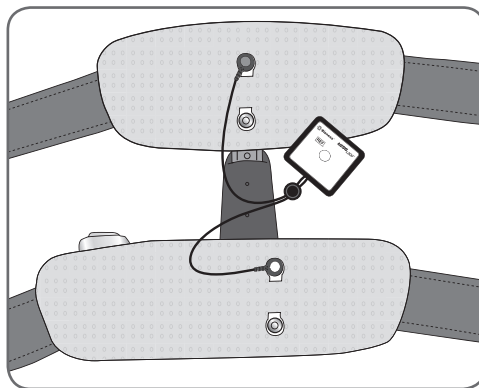
1. Sluit het testapparaat aan op de proximale drukker op het proximale inzetstuk van de Dij FS-manchet en op de proximale drukker op het distale inzetstuk van de Dij FS-manchet. Zie afbeelding 11-4.

Afbeelding 11-4: Testapparaat aangesloten op de Dij FS-manchet.

1. Sluit het testapparaat aan op de proximale drukker op het proximale inzetstuk van de Dij FS-manchet en op de proximale drukker op het distale inzetstuk van de Dij FS-manchet. Zie afbeelding 11-4.
2. Druk op de aan/uit-knop   van de L300 Plus-regeleenheid om het systeem in te schakelen.
3. Druk kortstondig op de   modusknop om loopmodus te activeren. De L300 Plus-regeleenheid geeft een pieptoon en de modusknop   KNIPPERT LANGZAAM GEEL (wat aangeeft dat de stimulatie uit is). Wanneer de stimulatie aan is, KNIPPERT de modusknop   SNEL GEEL.
4. Druk op de druksensor op de Intelli-Sense Gait Sensor en laat hem los. U moet een zoemgeluid horen wanneer u de druk op de druksensor los laat en geen zoemgeluid wanneer u op de druksensor drukt.

1. Sluit het testapparaat aan op de Dij FS-manchet. Zie afbeelding 11-4.
2. Pas stimulatie toe met gebruikmaking van de stimulatietestknop of de Clinician's Programmer. De minimale intensiteit benodigd om een geluid te produceren is 10 mA.
3. Als het circuit intact is in de Dij FS-manchet en de Dij RF Stim-eenheid correct werkt, zoemt het testapparaat.
4. Als het testapparaat zoemt, maar de patiënt geen stimulatie voelde terwijl de Dij FS-manchet werd aangedaan, kan het een probleem in de elektroden zitten. Vervang de elektroden.
5. Als het testapparaat niet zoemt, gaat u door naar stap 2.

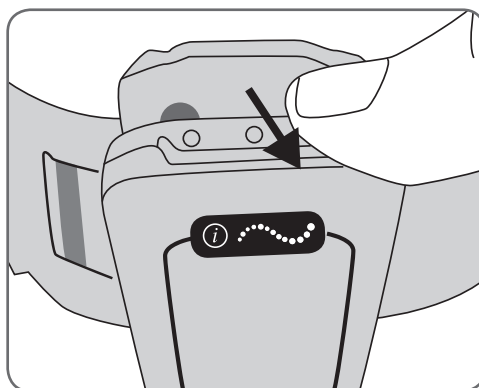
1. Verwijder de Dij RF Stim-eenheid uit de houder van de Dij FS-manchet. Zie afbeelding 11-5.

Afbeelding 11-5: De Dij RF Stim-eenheid verwijderen.

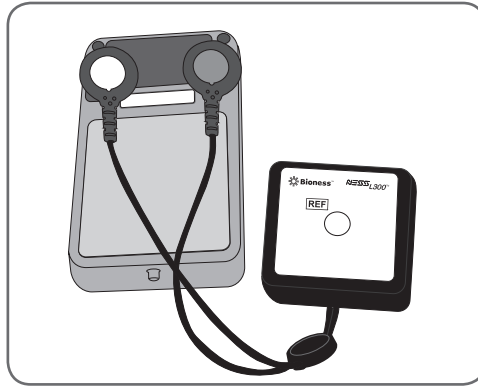
2. Sluit het testapparaat aan op de elektrische contacten op de achterkant van de Dij RF Stim-eenheid. Zie afbeelding 11-6. De aansluitingen op het testapparaat en de elektrische contacten op de Dij RF Stim-eenheid zijn van kleurcoderingen voorzien.

Afbeelding 11-6: Testapparaat aangesloten op de Dij RF Stim-eenheid.

3. Dien stimulatie toe met behulp van de L300 Plus-regeleenheid in klinische modus of door de Clinician's Programmer te gebruiken. De minimale intensiteit benodigd om een geluid te produceren is 10 mA.
4. Als het testapparaat zoemt, werkt de Dij RF Stim-eenheid. Het probleem kan in de Dij FS-manchet zitten. Vervang de Dij FS-manchet. Sluit vervolgens de Dij RF Stim-eenheid aan op de nieuwe Dij FS-manchet en test de Dij FS-manchet opnieuw.
5. Als het testapparaat niet zoemt, kan de Dij RF Stim-eenheid defect zijn. Vervang de Dij RF Stim-eenheid of neem contact op met uw lokale distributeur.
